COMMISSION D'ENQUÊTE SUR LA SÉCURITÉ DES HÉLICOPTÈRES EXTRACÔTIERS

Rapport et recommandations découlant du rapport
du Bureau de la sécurité des transports

**Étape II
Rapport et recommandations découlant du rapport
du Bureau de la sécurité des transports**

**L'honorable Robert Wells
Commissaire**

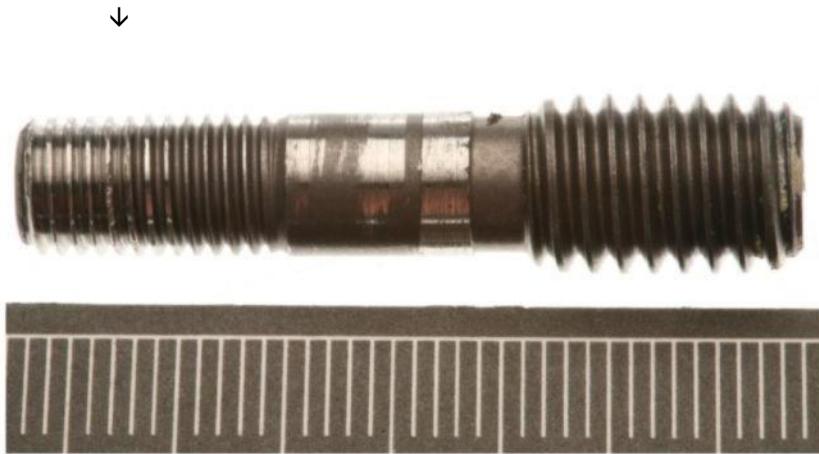
La fatigue est apparue au diamètre le plus petit du premier filet complètement en prise d'un goujon et sur le rayon interne des dentelures de l'autre goujon. La fissuration par fatigue dans le premier filet engagé d'un goujon est cohérente avec une précharge insuffisante entraînant la transmission d'une charge vibratoire excessive au goujon.

Photo 15. Goujon retiré d'une autre BTP de Cougar Helicopters (graduation en mm)

Des points d'usure ont été observés sur les filets des goujons de montage de l'hélicoptère accidenté, ainsi que sur certains goujons de montage retirés d'autres appareils de Cougar Helicopters. L'usure constatée sur ces goujons aurait été détectée sous un grossissement de 10 fois, et sur certains goujons, les dommages auraient été visibles sans grossissement (voir la zone encerclée sur la photo 15). L'examen effectué par le BST a donné à penser que les écrous et goujons de montage de l'appareil accidenté avaient accumulé suffisamment d'usure par frottement pour empêcher l'application adéquate du serrage initial durant l'installation. Le serrage initial insuffisant a fait augmenter la charge cyclique subie par les goujons de montage en cours de service et a conduit à l'apparition et à la propagation des criques de fatigue. L'examen des nouveaux goujons de montage par le BST a révélé que même si les goujons de montage ont été fabriqués avec un enduit destiné à prévenir le grippage, une usure est apparue après la première installation d'un écrou, et plus les opérations de dépose et de réinstallation de l'écrou en question étaient fréquentes, plus la détérioration s'aggravait.

[TRADUCTION] Un dommage aux goujons de montage de filtre à huile qui passe inaperçu peut entraîner la rupture des goujons. Des procédures améliorées sont actuellement incorporées dans le manuel de maintenance dans le but d'aider le personnel à mieux repérer les dommages aux goujons de montage. Pour renforcer la fiabilité de cette pièce d'assemblage, les goujons en titane sont remplacés par des goujons en acier¹²⁵.

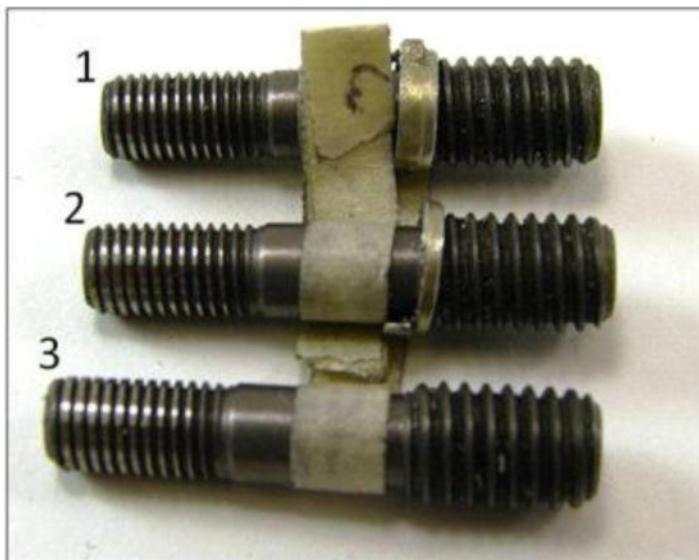
Photo 16. Goujons renvoyés à Sikorsky

Entre le 5 novembre 2008 et le 23 mars 2009, aucun exploitant de S-92A n'a signalé à Sikorsky avoir trouvé des goujons endommagés à l'occasion d'une inspection améliorée, et aucun exploitant n'a communiqué avec Sikorsky pour discuter des étapes des procédures améliorées.
